Bericht zur kurzfristigen Sperrung des Gemeindehauses Kotthausen

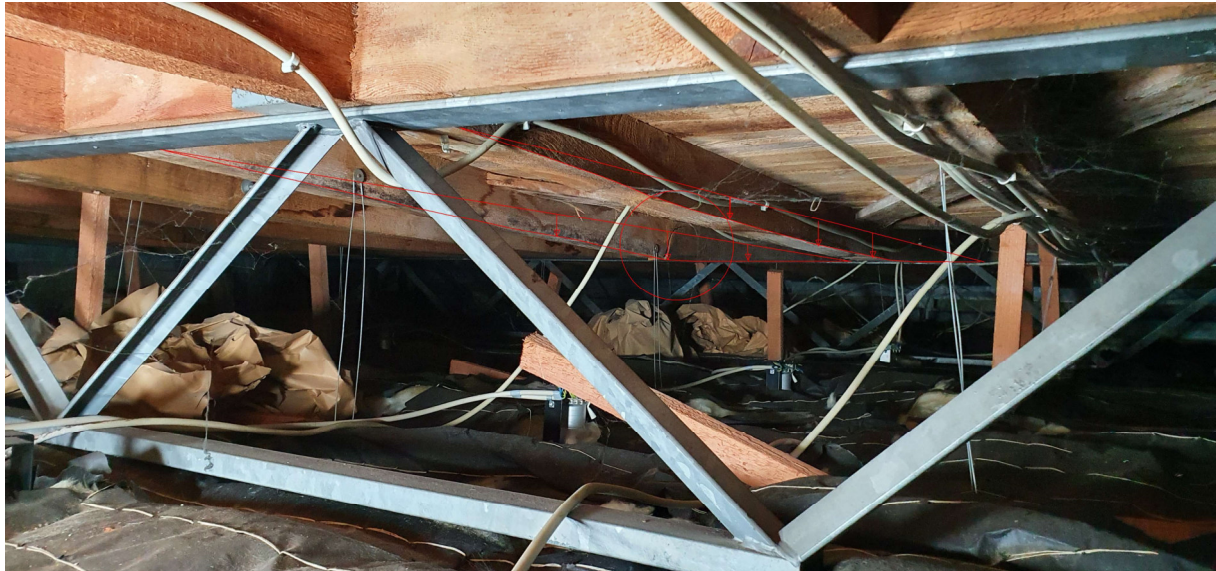
Nachdem ich im Januar zum Baukirchmeister gewählt wurde, habe ich mich näher mit der Substanz unserer Gebäude befasst. Im GH in Kotthausen habe ich Verdachtsmomente wg. der Standsicherheit des Daches gefunden. Die weitere Untersuchung ergab, dass die Holzbalkenlage des Flachdachs in großen Teilen durch Überlastung verformt ist und einige Balken gebrochen sind. Der Durchhang der Balken beträgt bei einer Spannweite von nur 3 Metern bis zu 8 cm.

Die Verformung führt dazu, dass sich bei Regen Seen auf dem Dach bilden. Bereits bei einer Anstauhöhe von 7,5cm Wasser ist die Volllast des Daches erreicht. Das gilt für eine „gesunde“ Konstruktion – das teilweise stark geschädigte Dach kann schon bei weit weniger Last zusammenbrechen.

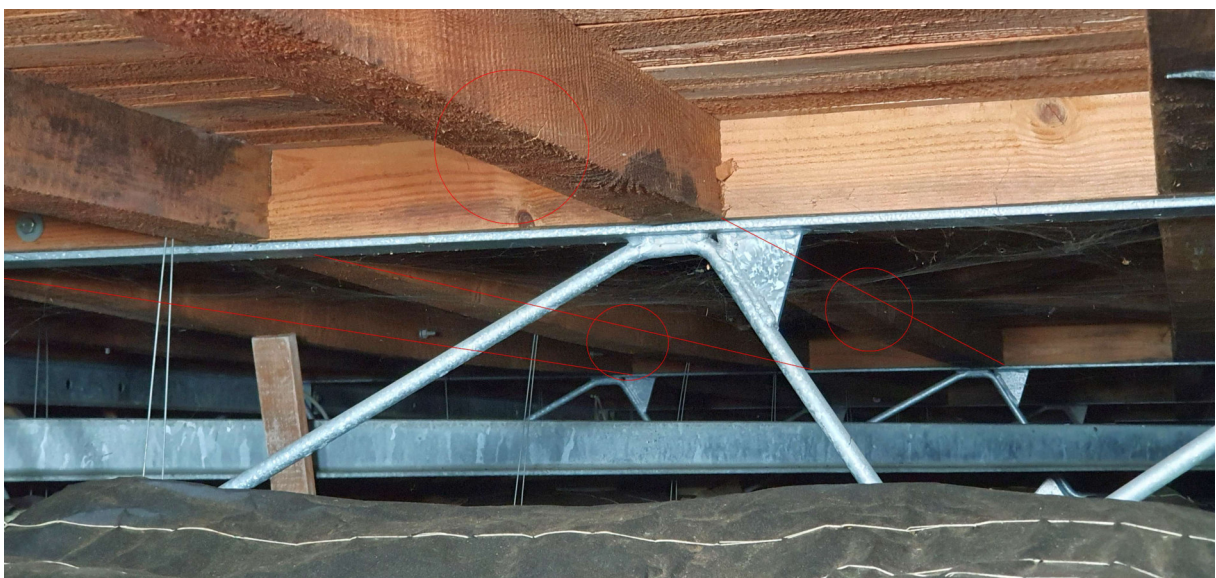
Die Qualität des Holzes in der Dachkonstruktion ist für tragende Konstruktionen ungeeignet - es wurde Holz mit zu vielen und zu großen Ästen verarbeitet. Die Holzfasern laufen nicht parallel zum Kräfteverlauf in den Balken, dadurch kommt es zu Zugbelastungen quer zur Faser.

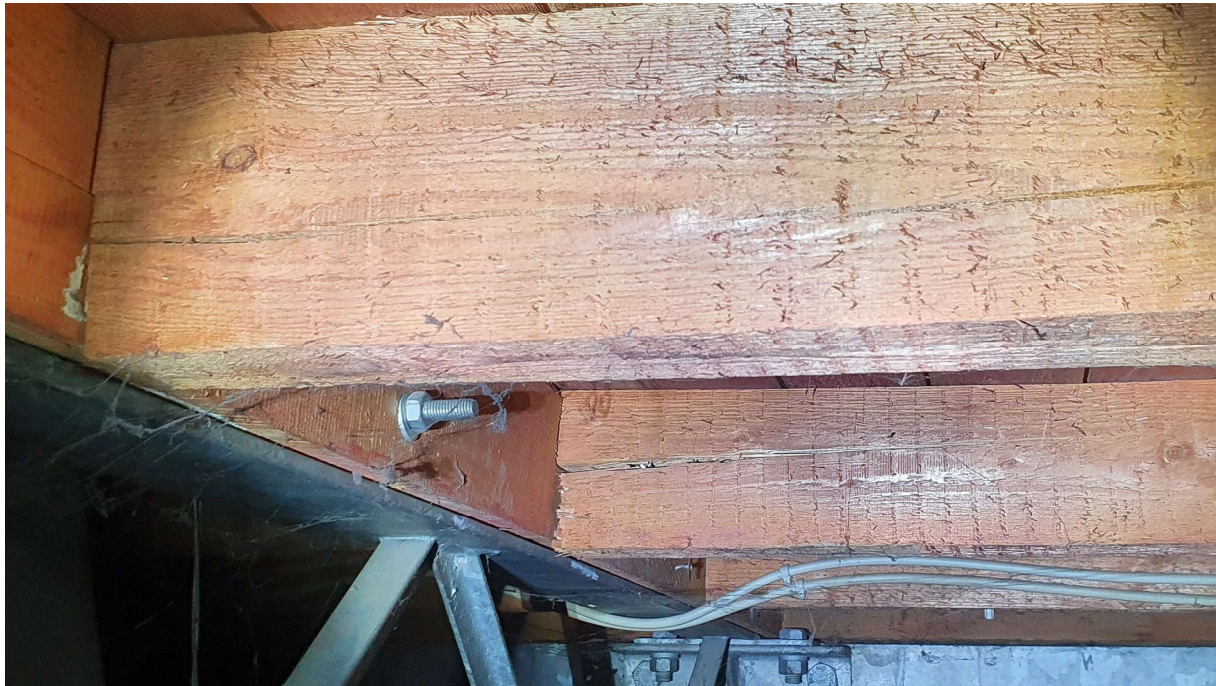
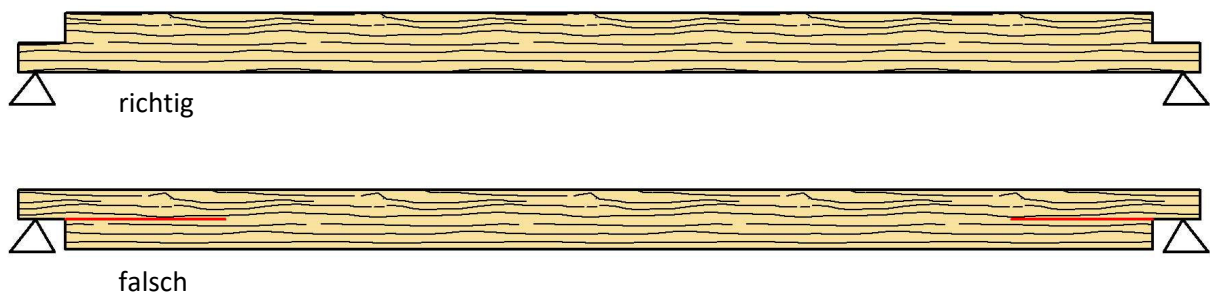
Die Ausbildung wesentlicher und statisch relevanter Details wurde nicht nach den anerkannten Regeln des Zimmererhandwerks hergestellt. Der Versatz zur Überblattung der Balkenlage mit den

Konstruktionshölzern auf den Stahlgitterträgern wurde falschherum ausgebildet. Dadurch reißen zahlreiche Balken längs auf und mindern ihren tragenden Querschnitt erheblich.

Längsrisse in den Tragbalken durch falsche Überblattung

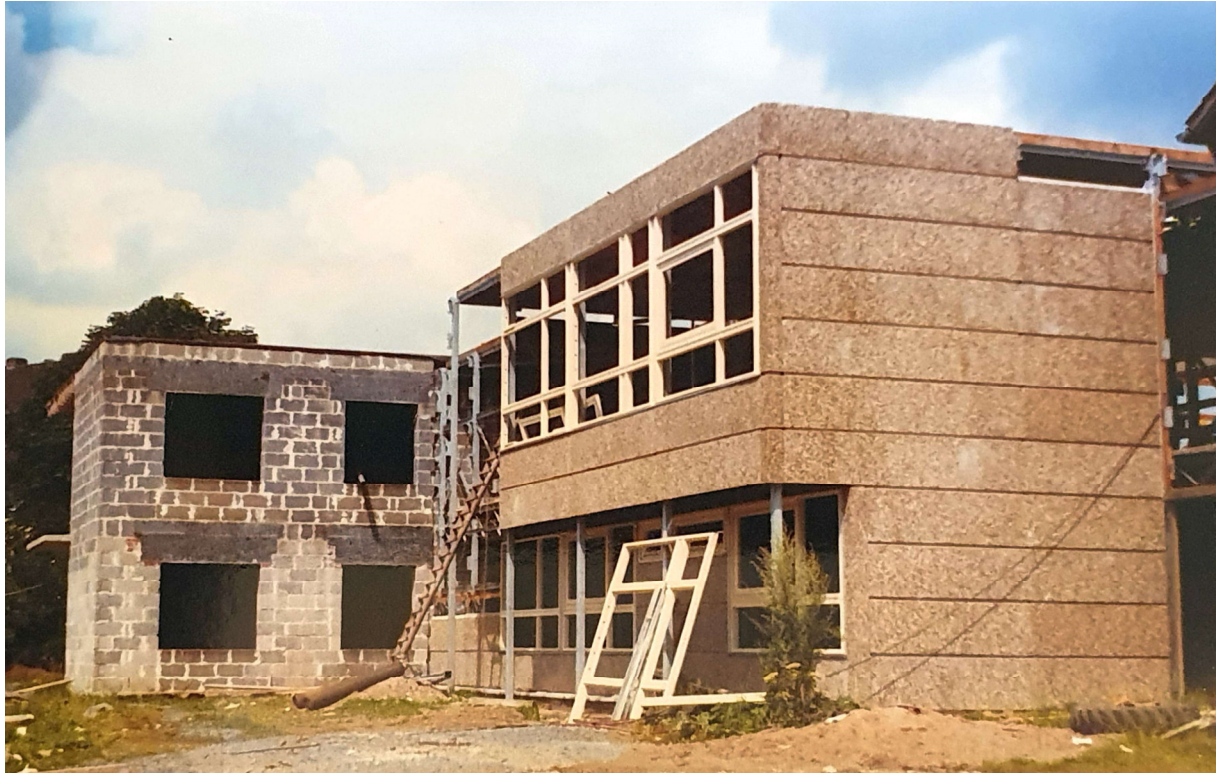
Im Rahmen der Untersuchungen am GH Kotthausen kam die Befestigung der Fassadenplatten aus Waschbeton zum Vorschein. Bei der Art und dem Zustand der Fassadenbefestigung muss jederzeit mit dem Absturz einer Betonplatte gerechnet werden. Das Problem ist bei dieser Bauweise bekannt. Das Befestigungssystem ähnelt dem der abgestürzten Schallschutzwand an der A3, bei dem im Dezember 2020 eine Frau in ihrem Auto erschlagen wurde.

Bild aus der Bauzeit des Gemeindehauses. Im Hintergrund der Massivbau der Küsterwohnung. Davor erkennt man die Stützen der Stahlkonstruktion mit den Aufnahmen für die Waschbetonfassaden-Elemente. (Fassadenhalter)

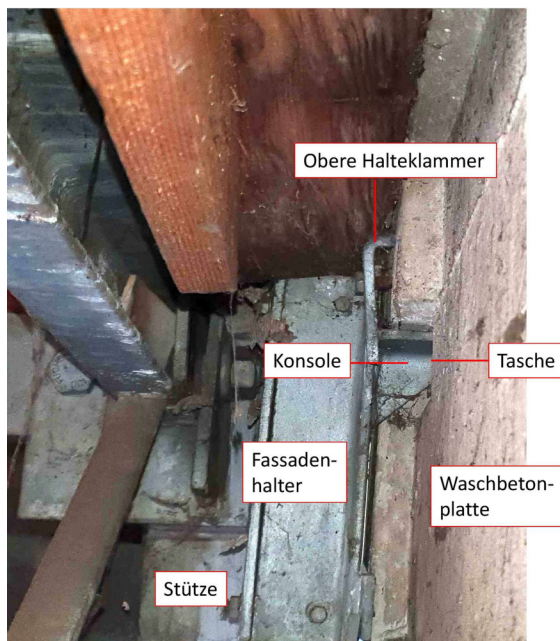
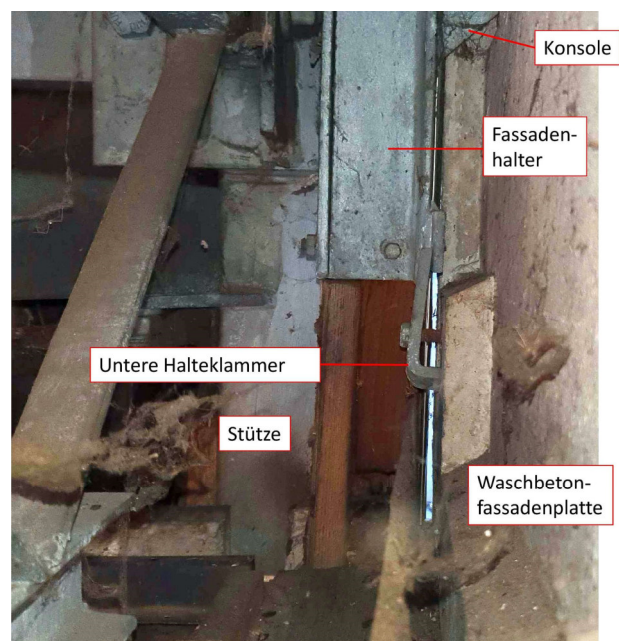
Jede Platte ist mit vier Halteklammern befestigt. Die Schrauben der Halteklammern sind z.T. stark korrodiert. Es wurden keine Ausgleichsscheiben und keine Sicherungsmittel verwendet. Die Schrauben und die einbetonierten Gewindehülsen werden auf Biegung beansprucht, weil die Halteklammern nicht parallel zu den Betonelementen verlaufen.

Wesentliches Merkmal der Konstruktion ist es, dass der Zustand der Halteklammern nicht überprüft werden kann, weil sie nicht zugänglich ist. Das im Bild dokumentierte Waschbetonelement ist über dem Eingangsportal installiert und eines der wenigen, das von innen zugänglich ist.

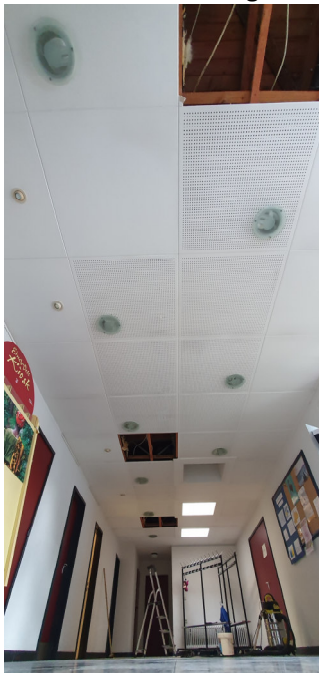
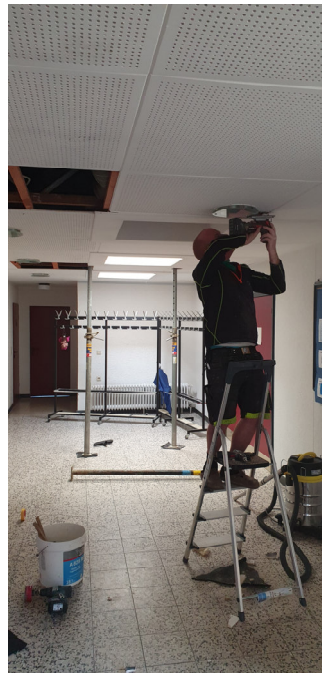
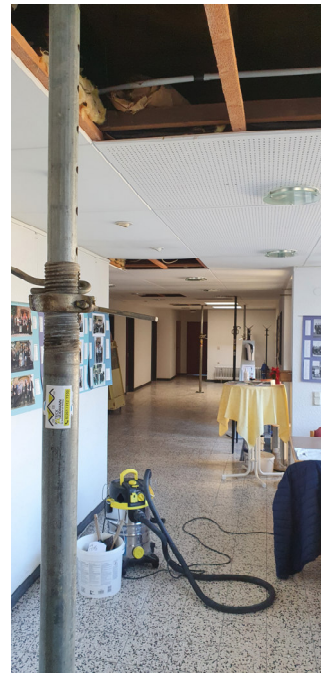
Am 05.03.2022 habe ich zusammen mit dem Fachhandwerker Patrick Altjohann weitere Prüföffnungen in die Decke gebrochen, um die Decke über Flur, Küche, WC und Büro zu inspizieren. Ich habe sechs weitere gebrochene Balken gefunden. Die entsprechenden Schadensstellen wurden mit Baudrehstützen gesichert.

Am Mittwoch 09.03.2022, 10:00 habe ich einen OT mit dem Statiker Pilz. Er soll beurteilen, ob der genannte Bereich standsicher jetzt ist und dem OBK gegenüber eine Beurteilung abgeben. Wenn die Abnahme erfolgt ist, lasse ich die Prüföffnungen wieder schließen. Die Stützen müssen langfristig

stehen bleiben. Es wird nur Zugang für einen eingeschränkten Personenkreis zu diesem Gebäudeteil geben.
