<b>Untersuchungsbericht</b>	
<b>Nr. 1488-1222</b>	
<b>Auftraggeber</b>	<b>Evangelische Kirchengemeinde Hülsenbusch-Kotthausen Otto-Gebühr-Platz 2 51467 Gummersbach</b>
<b>Untersuchungsort</b>	<b>Ev. Kirche Kotthausen Herreshagener Str. 1 51709 Marienheide</b>
<b>Auftragsumfang</b>	<b>Raumluftuntersuchung auf Formaldehyd und VOC</b>
<b>Untersuchungsdatum</b>	<b>23.11.2022</b>
<b>Anwesende Personen</b>	<b>Bernd Baßfeld Frank Loerwald , Vitashield Baubiologie</b>
<b>Datum des Berichts</b>	<b>15.12.2022</b>
<b>Verfasser</b>	<b>Frank Loerwald Vitashield Baubiologie Am Bärenkamp 9 40589 Düsseldorf</b>

**Ev. Kirche Kotthausen, Herreshagener Str. 1, 51709 Marienheide**

# Raumluftuntersuchung auf VOC und Formaldehyd

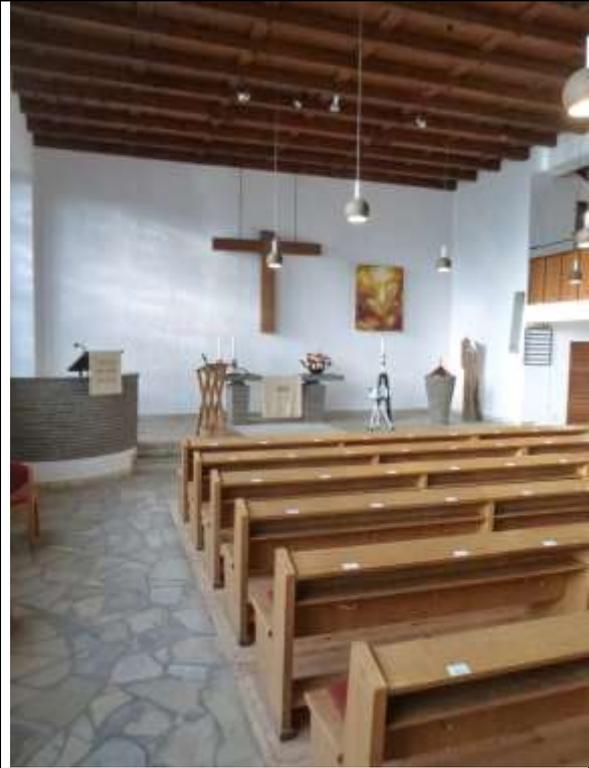
Hauptkirchenraum

Beim Betreten der Kirche konnte ein leicht auffälliger, chemischer Geruch wahrgenommen werden, der auf eine mögliche Raumlufbelastung durch leichtflüchtige Schadstoffe hindeuten kann.

Bei der Begutachtung der örtlichen Gegebenheiten konnte in allen untersuchten Räumen kein offensichtlicher Schimmelbefall festgestellt werden. Die Untersuchung auf mögliche Feuchtschäden an Wänden, Decken und Bodenflächen ergab keine erhöhten Feuchtigkeitswerte. Die gemessene relative und absolute Feuchtigkeit war im Vergleich zur Außenluft als unauffällig zu bezeichnen.

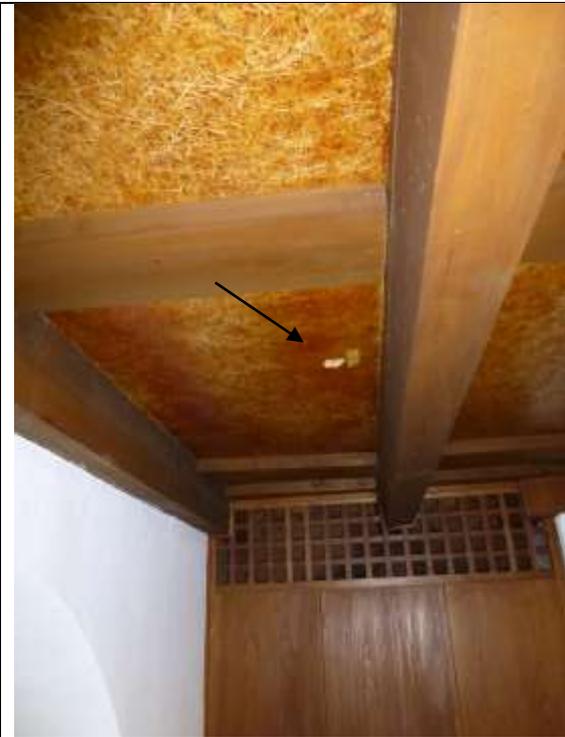
Entnahmeort auffällige VOC-Probe

Es konnte bei der Substanz Methylacrylat eine Überschreitung des Orientierungswertes der AGÖF ermittelt werden. Dies deutet auf die Existenz einer entsprechenden Emissionsquelle hin.

Zur Verbesserung der Raumlufthqualität sollte die Kirche vor den Gottesdiensten quer gelüftet werden um eine ausreichende Luftwechselrate zu erzielen.

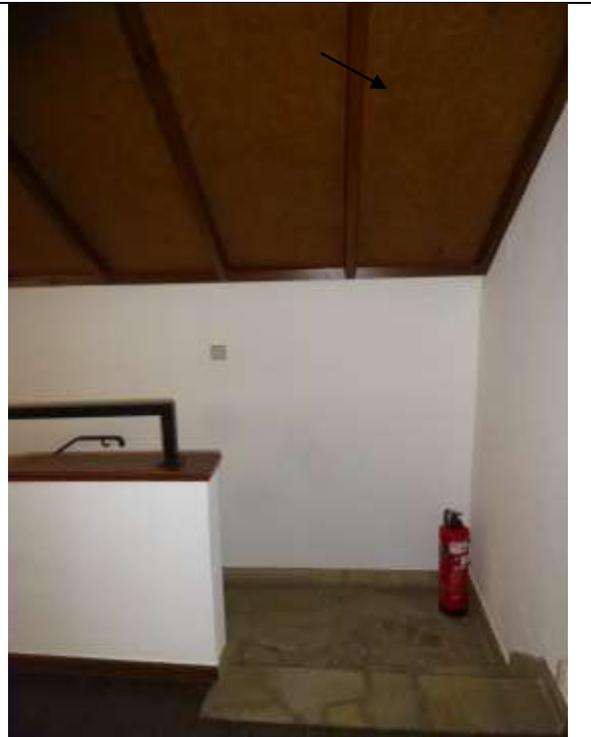
Entnahmeort auffällige Formaldehydprobe

Die Untersuchung der Raumlufthproben auf Formaldehyd ergab im Hauptkirchenraum einen Messwert von  $31 \mu\text{g}/\text{m}^3$  und auf der Empore einen Messwert von  $25 \mu\text{g}/\text{m}^3$ . Der Richtwert I des Umweltbundesamtes wird eingehalten. Nach Auffassung des UBA sollte eine Konzentration von  $100 \mu\text{g}/\text{m}^3$  Formaldehyd in der Innenraumluft auch kurzzeitig, bezogen auf eine Messzeitraum von einer halben Stunde, nicht überschritten werden, da bei empfindlichen Personen oberhalb dieser Konzentration sensorische Reizwirkungen auftreten können. Der Orientierungswert der AGÖF wird im Hauptkirchenraum geringfügig überschritten.

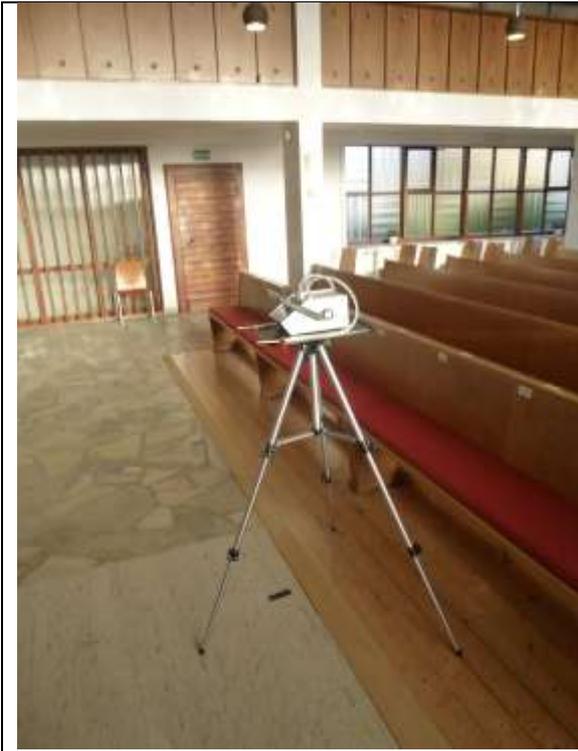
**Messort VOC Hauptkirchenraum**

Die Untersuchung der Raumlufthproben auf VOC ergab bei der Ermittlung der Summenwerte TVOC im Hauptkirchenraum einen Messwert von  $36,2 \mu\text{g}/\text{m}^3$  und auf der Empore einen Messwert von  $23,6 \mu\text{g}/\text{m}^3$ . Dieses Ergebnis ist unter baubiologischen Bewertungsmaßstäben als schwach auffällig zu bezeichnen. Gemäß den Bewertungskriterien des Umweltbundesamtes wird dieses Ergebnis als hygienisch unbedenklich bezeichnet soweit keine Richtwertüberschreitungen für Einzelstoffe oder Stoffgruppen vorliegen.

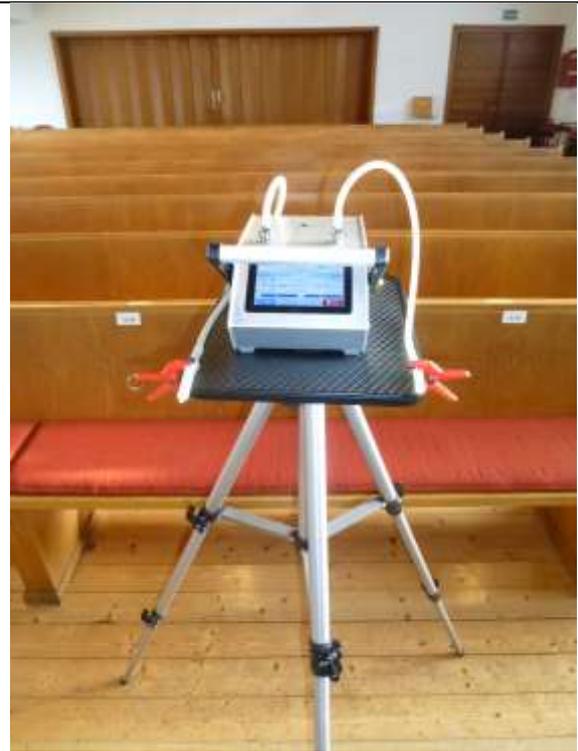
**Messung Formaldehyd Hauptkirchenraum**

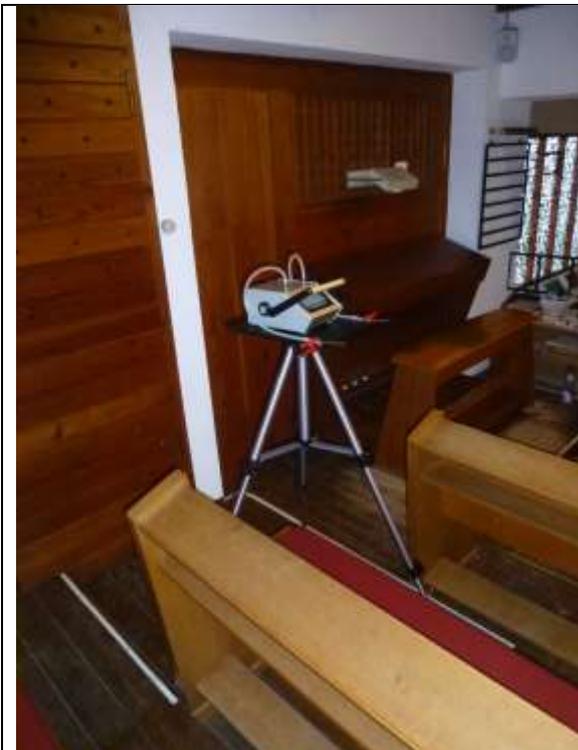
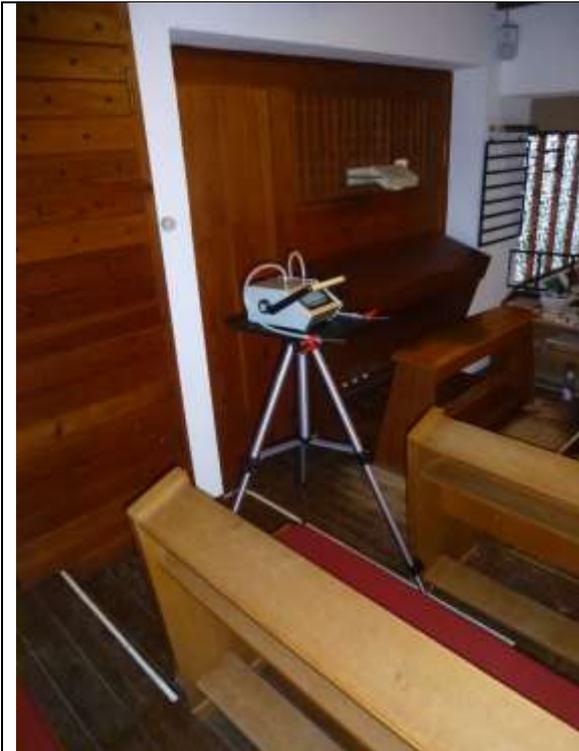
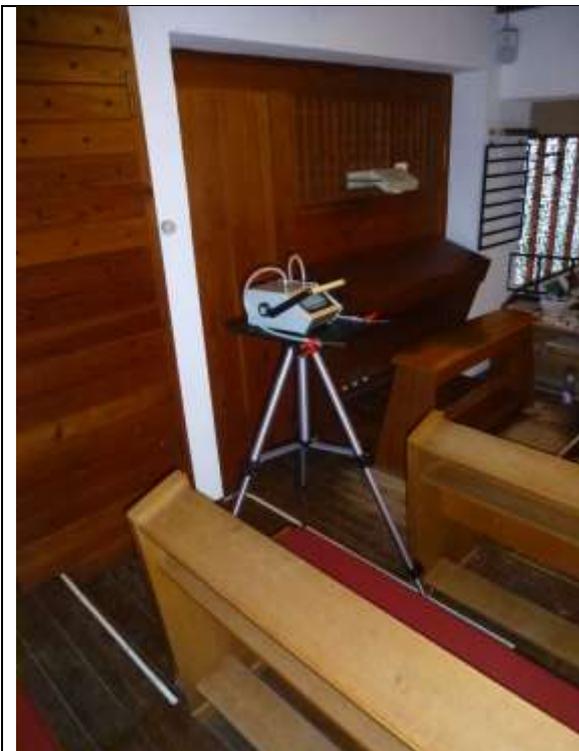
**Messort VOC Empore**

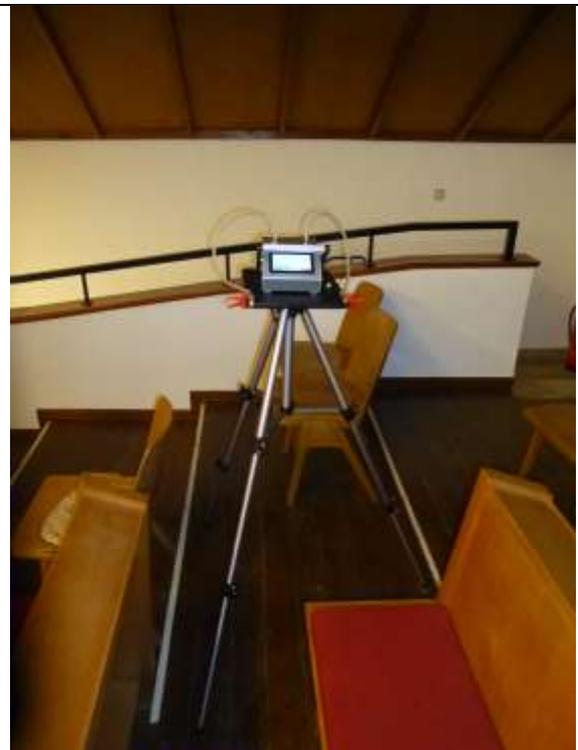
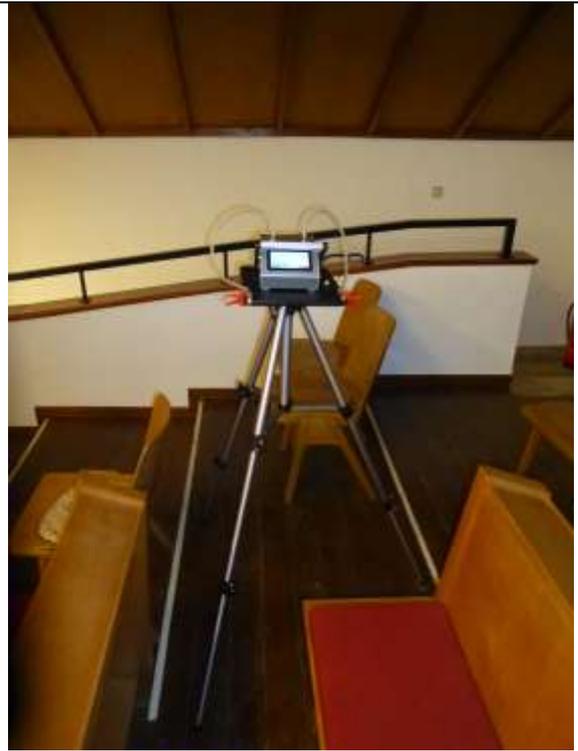
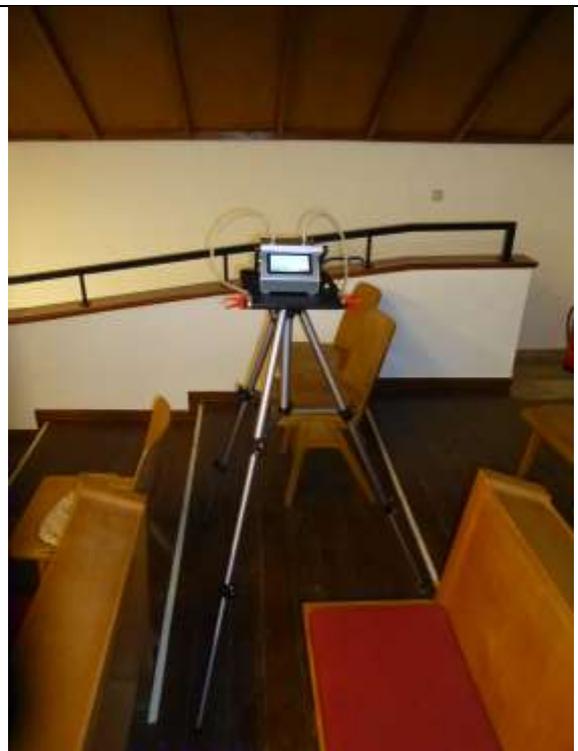
**Messort Formaldehyd Empore**
